Сценарий: Исходящий контроль

Отчёт осмотра автомобиля

Модель **Toyota Camry XV70 2.5 AT**
Год **2021**
VIN **XW7BF4FK20S123456**
Госномер **A123AA 777**
Пробег **48571**

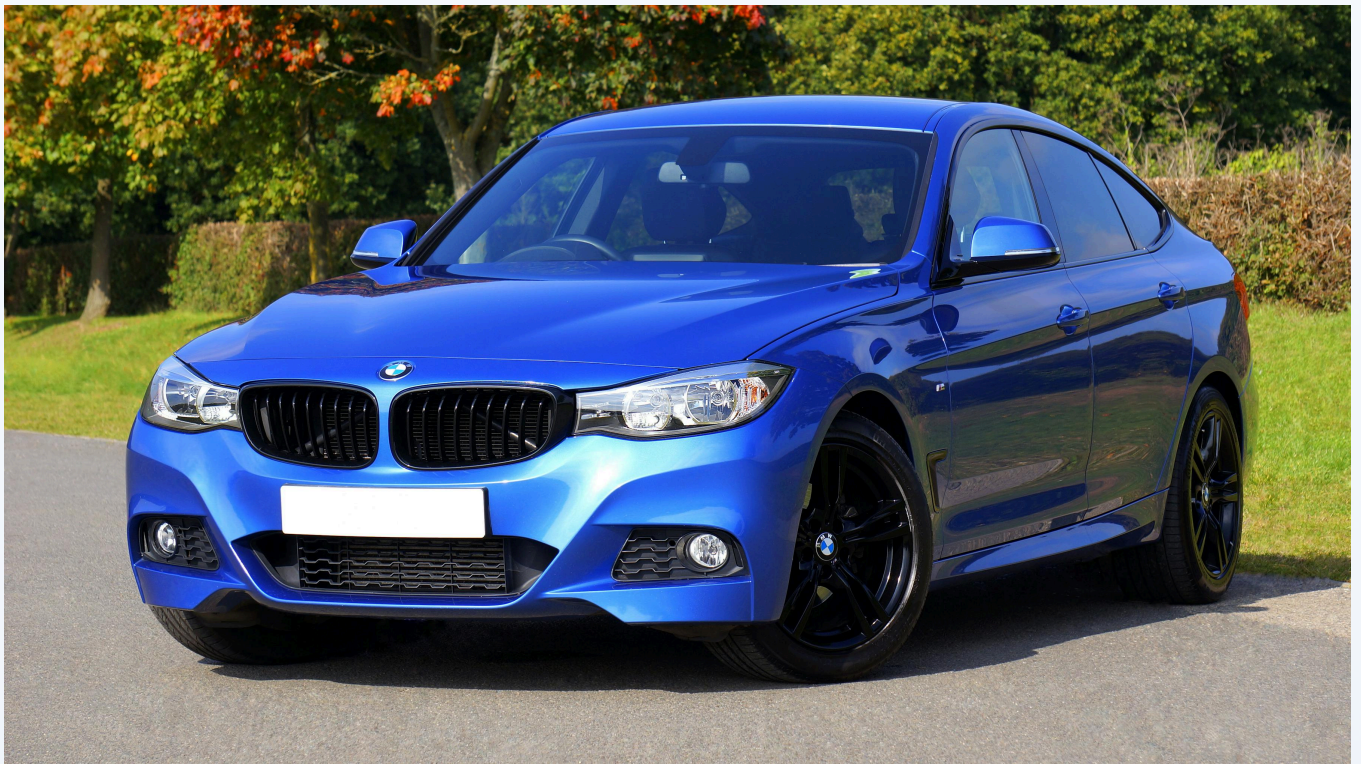
Повреждения/загрязнения после работ (есть, фото) (1/4) • Фото 6 из 9

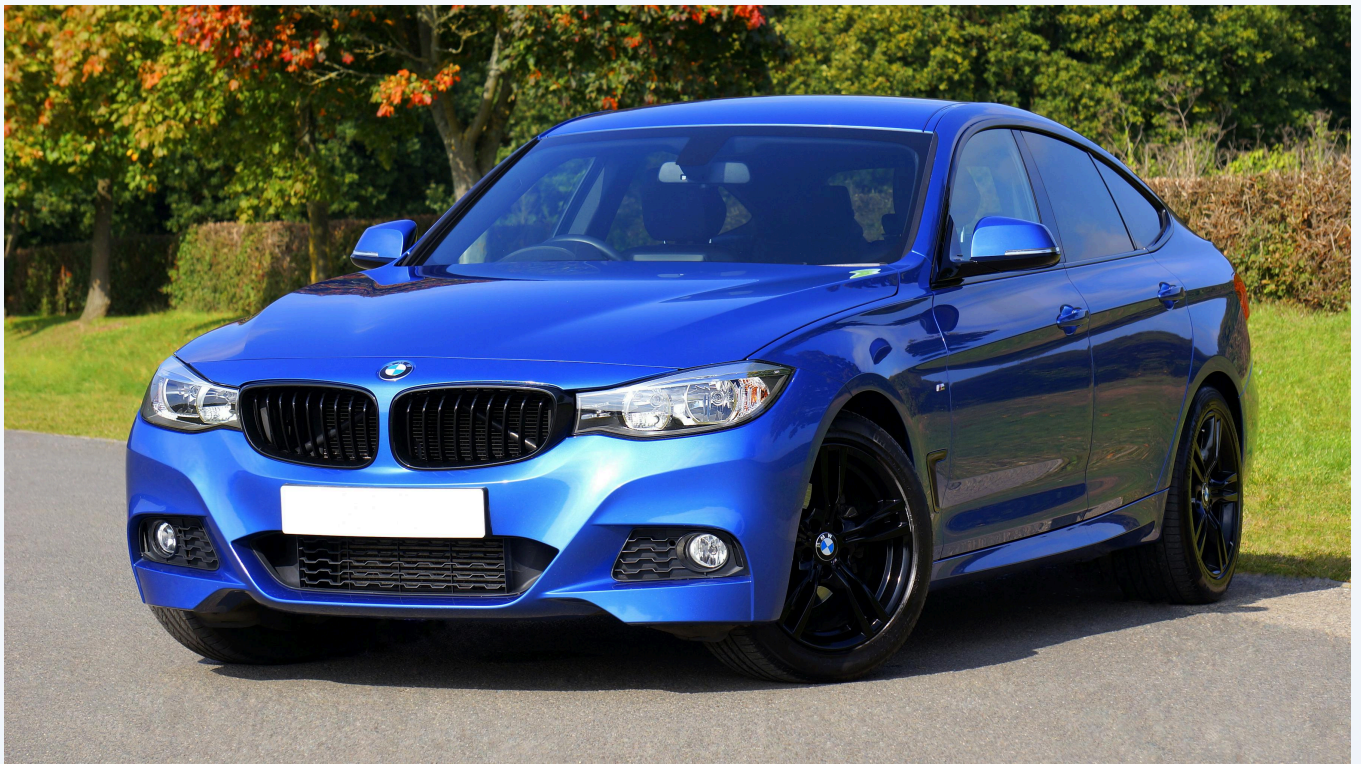
Повреждения/загрязнения после работ (есть, фото) (2/4) • Фото 7 из 9

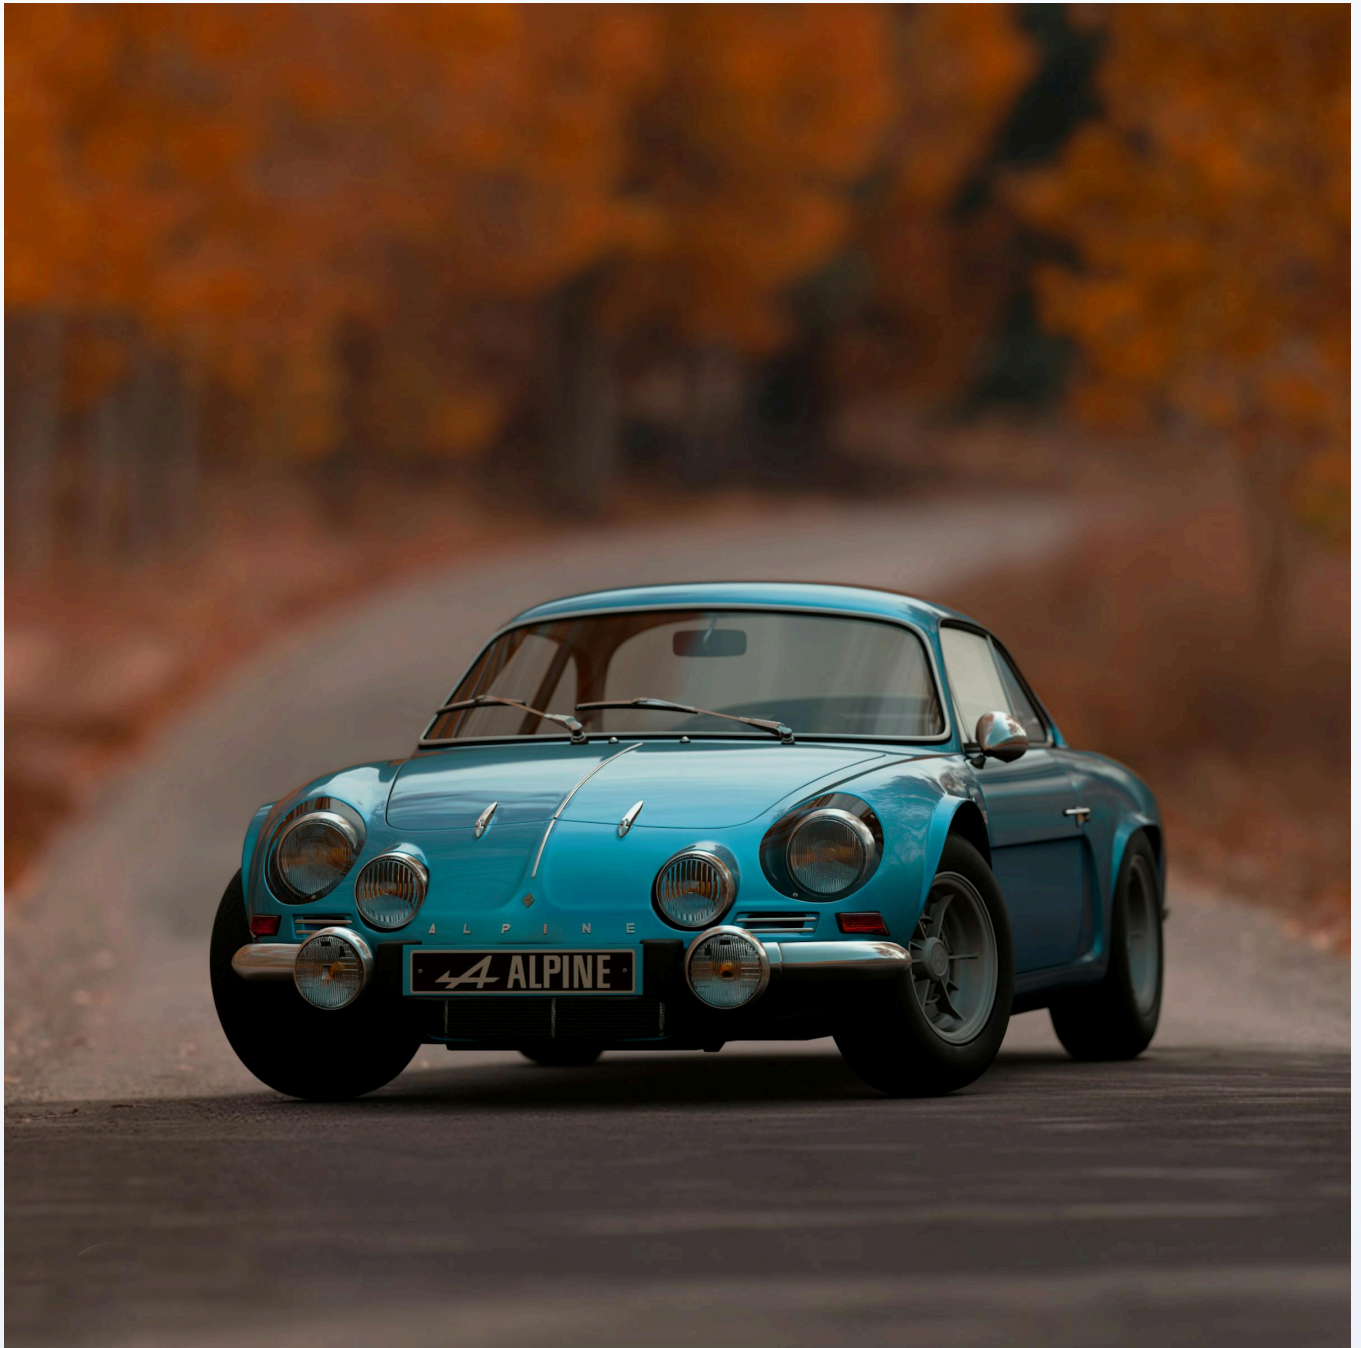
Повреждения/загрязнения после работ (есть, фото) (3/4) • Фото 8 из 9

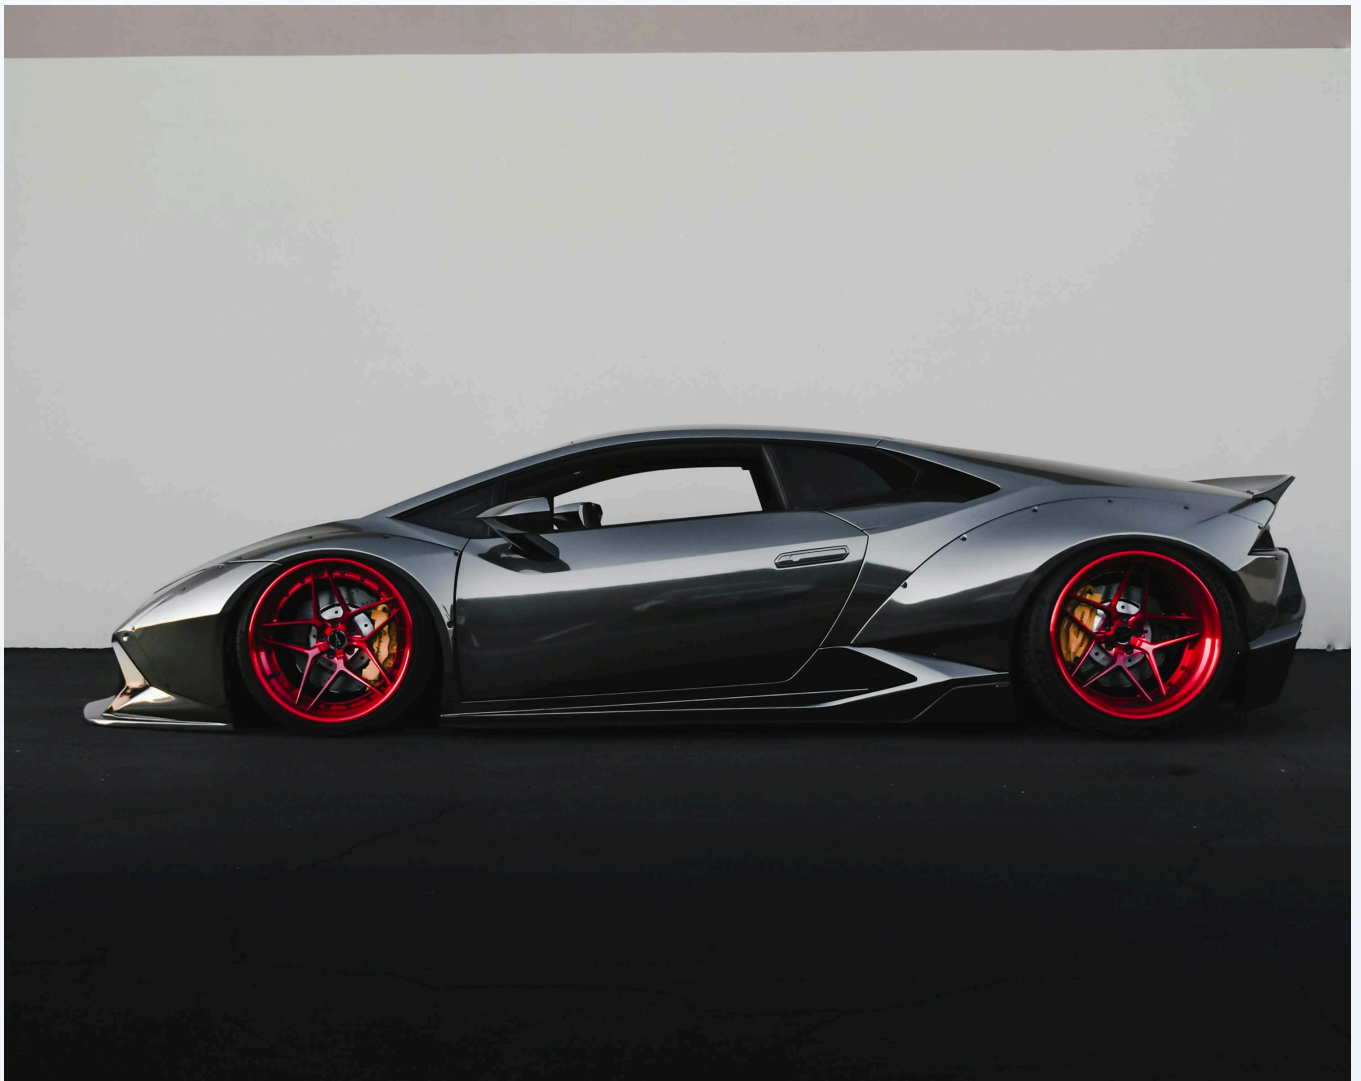
Повреждения/загрязнения после работ (есть, фото) (4/4) • Фото 9 из 9
